Nazwa teczki: **SPICHRZ BLIŹNIACZY, zwany też "koło  
Mostku", ul. Puławska 46**  
nr inw.: AKS.r-III.G.e

Nazwa zespołu: **Archiwum Karola Sicińskiego**

1. Notatki pomiarowe, rzut parteru.
2. Notatki pomiarowe, przekrój poprzeczny.
3. Inwentaryzacja, rzut parteru i piętra, z rekonstrukcją części bliźniaczej.
4. Inwentaryzacja, rzut parteru i piętra, z rekonstrukcją części bliźniaczej.
5. Inwentaryzacja, widok frontowy z rekonstrukcją części zburzonej.
6. Inwentaryzacja, widok frontowy z rekonstrukcją części zburzonej.
7. Inwentaryzacja, elewacja od strony góry i przekrój poprzeczny.
8. Inwentaryzacja, elewacja od strony i przekrój poprzeczny.
9. Inwentaryzacja, elewacja boczna.
10. Inwentaryzacja, elewacja boczna.
11. Rekonstrukcja rzutu i przekroju poprzecznego.
12. Projekt urządzenia spichrza na schronisko turystyczne – przekrój poprzeczny.
13. Projekt urządzenia spichrza na schronisko turystyczne – rzut parteru.
14. Protokół szacunkowy z 5 IV 1948.

// KAZIMIERZ N. WISŁA //  
 POMIARY INWENTARYZACYJNE  
 'SPICHRZA OKOŁO MOSTKU  
 PRZY GDANSKIM PRZEDMIEŚCIU  
 PODZIAŁKA 1:100

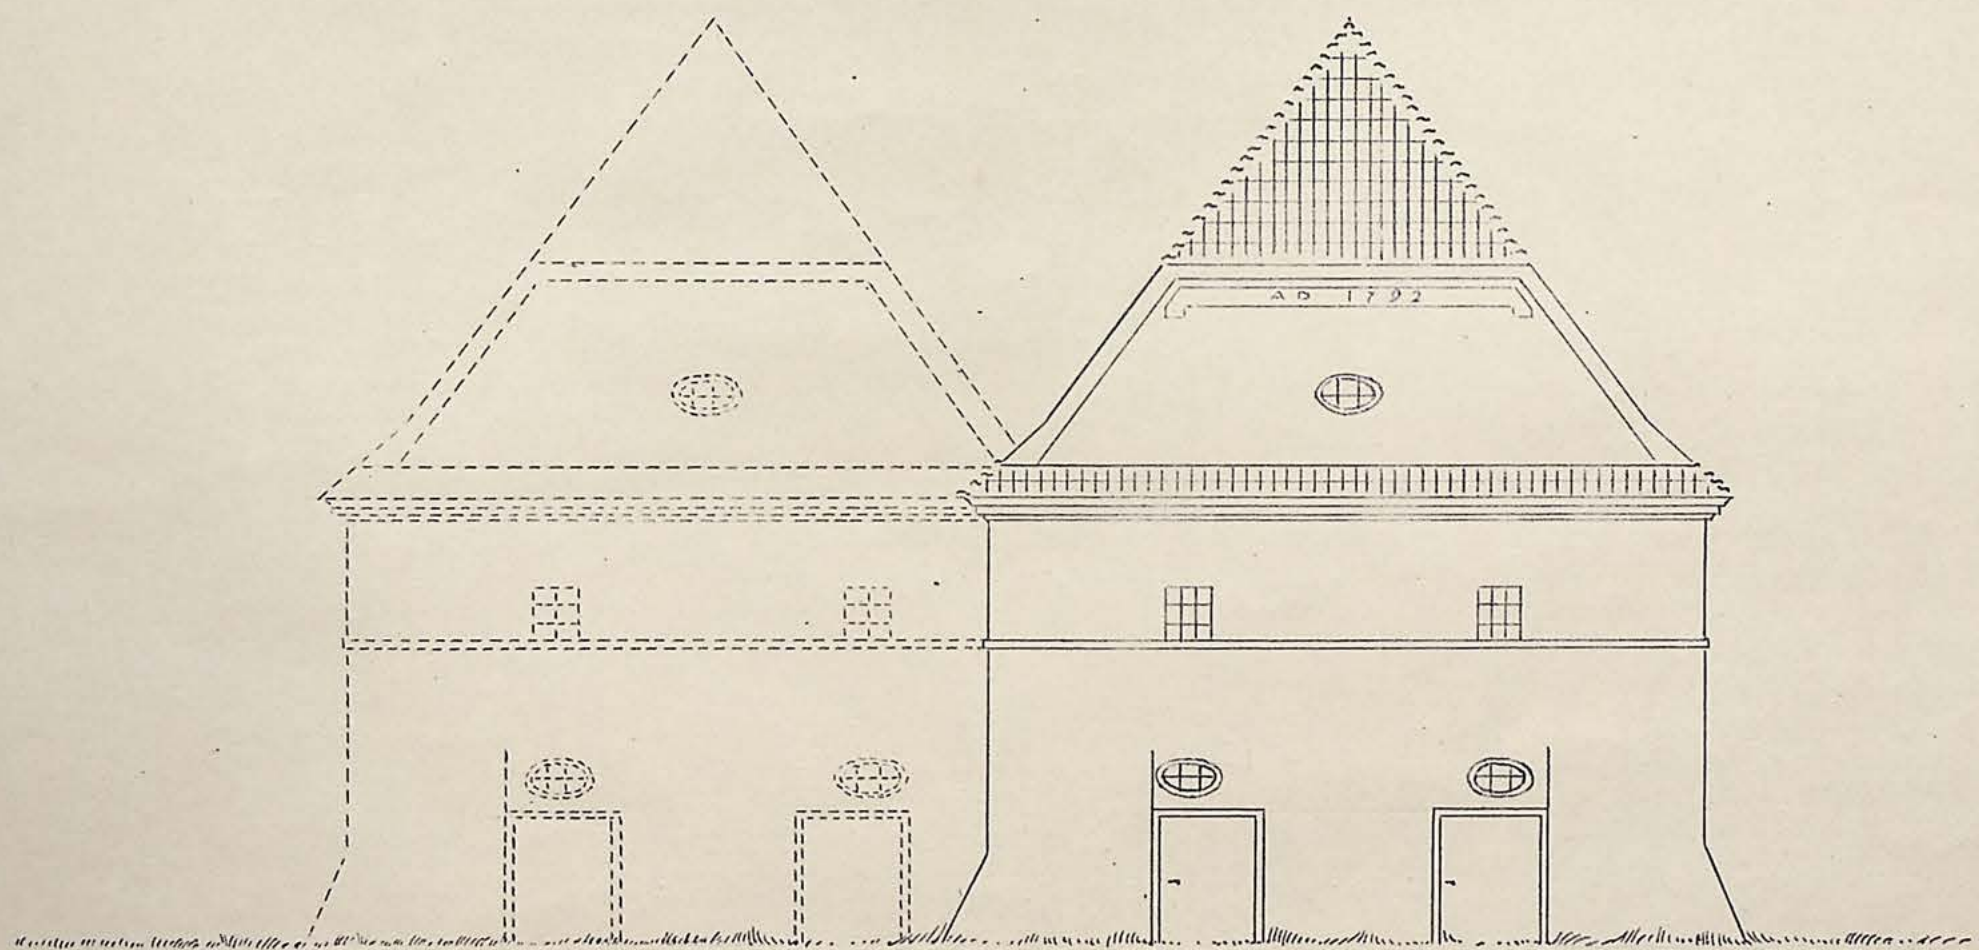
WIDOK FRONTOWY

KAZIMIERZ N. WISŁA  
 POMIARY INWENTARYZACYJNE  
 'SPICHRZA OKOŁO MOSTKU  
 PRZY GDANSKIM PRZEDMIEŚCIU  
 PODZIAŁKA 1.100

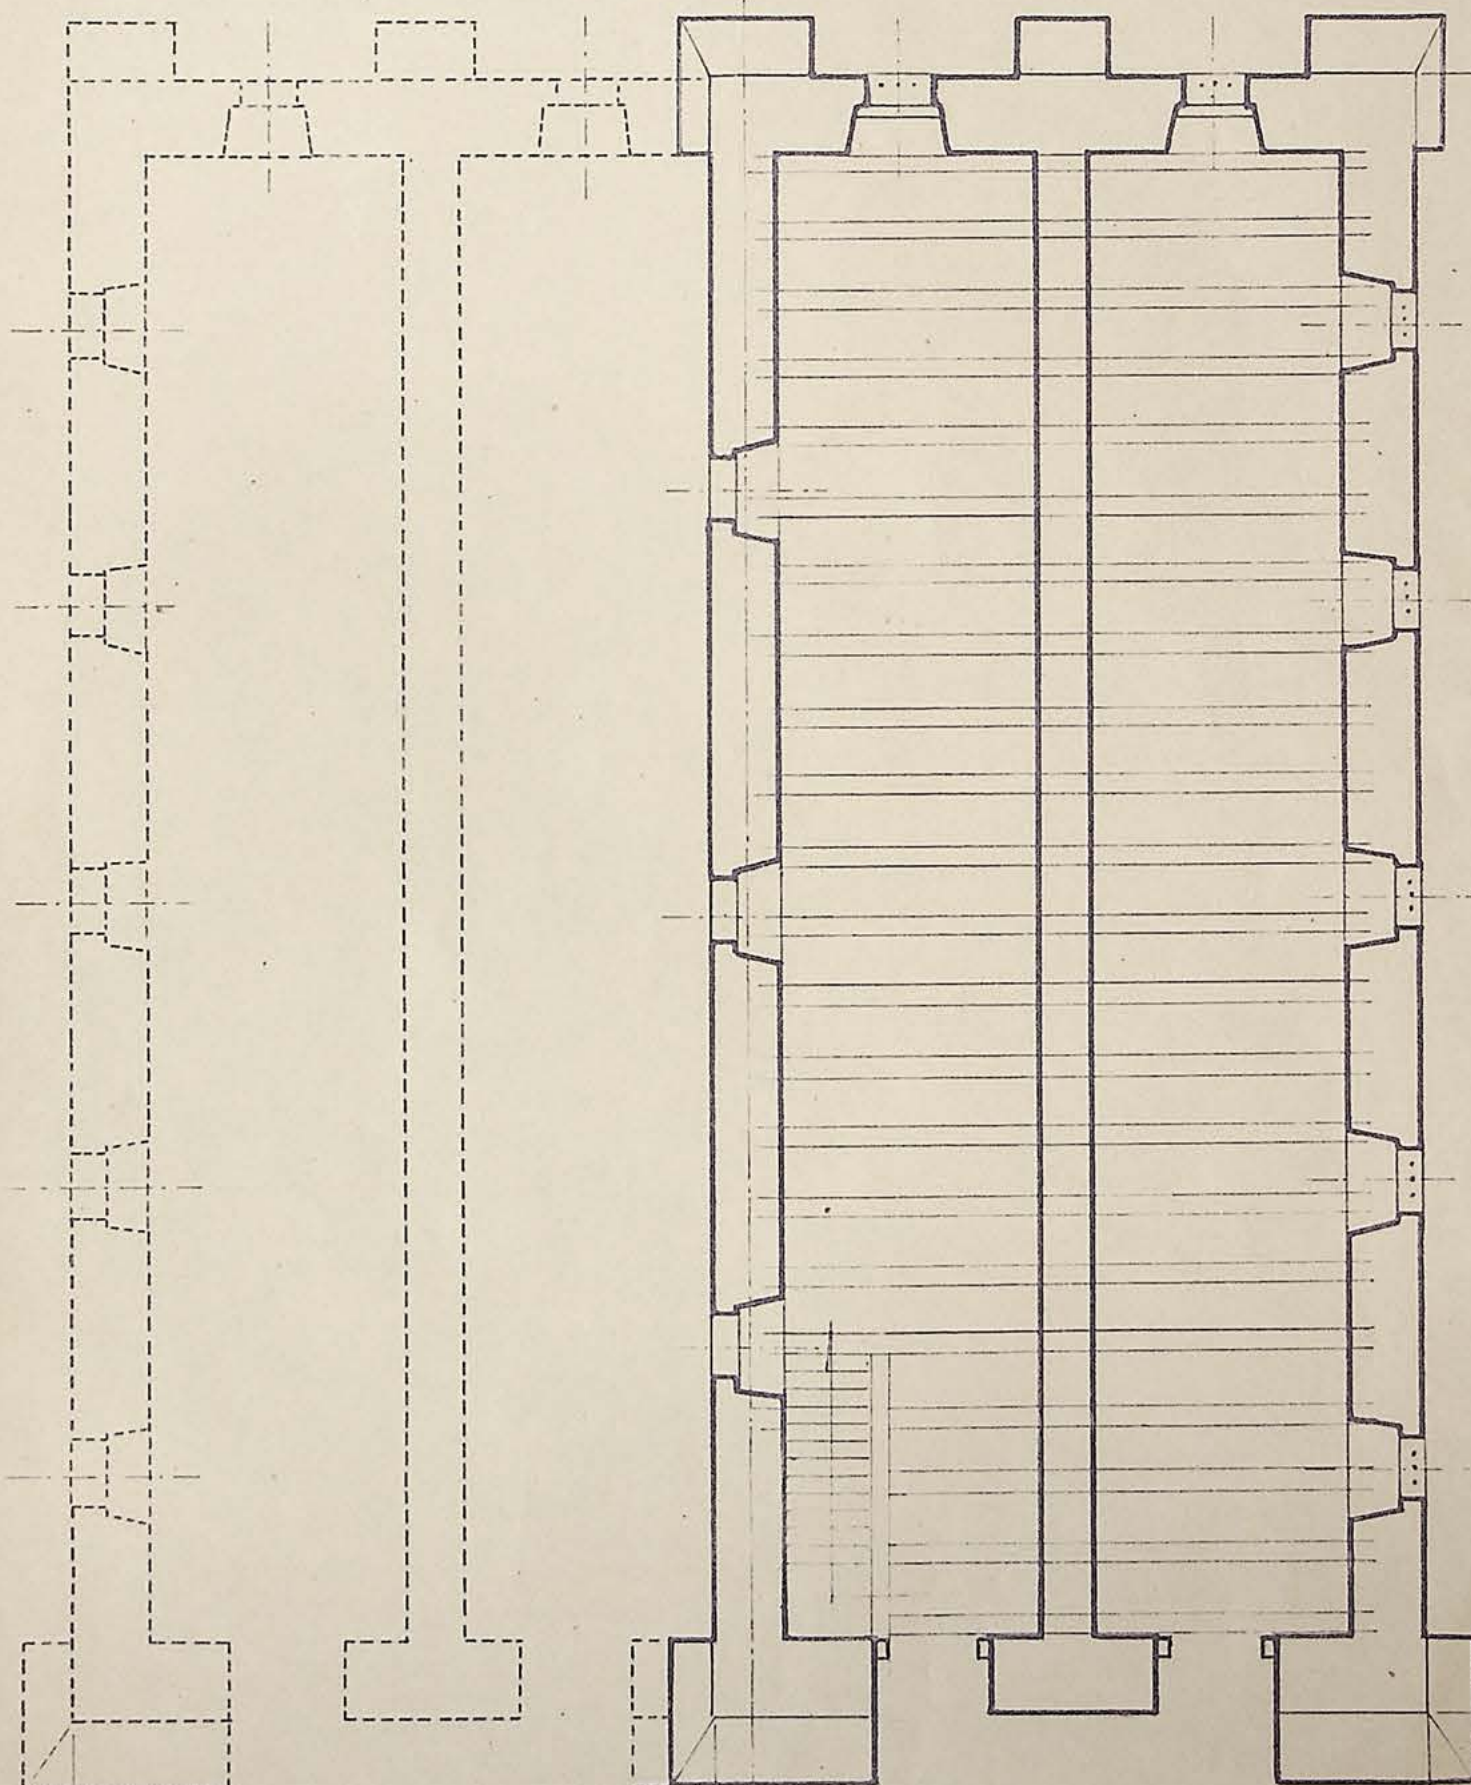
RZUT PARTERU I PIĘTRA

ZBURZONY  
 W 90 LATACH XIX W.

KAZIMIERZ N. WISŁA  
POMIARY INWENTARYZACYJNE  
SPICHRZA OKOŁO MOSTKU  
PRZY GDAŃSKIM PRZEDMIEŚCIU  
PODZIAŁKA 1:100

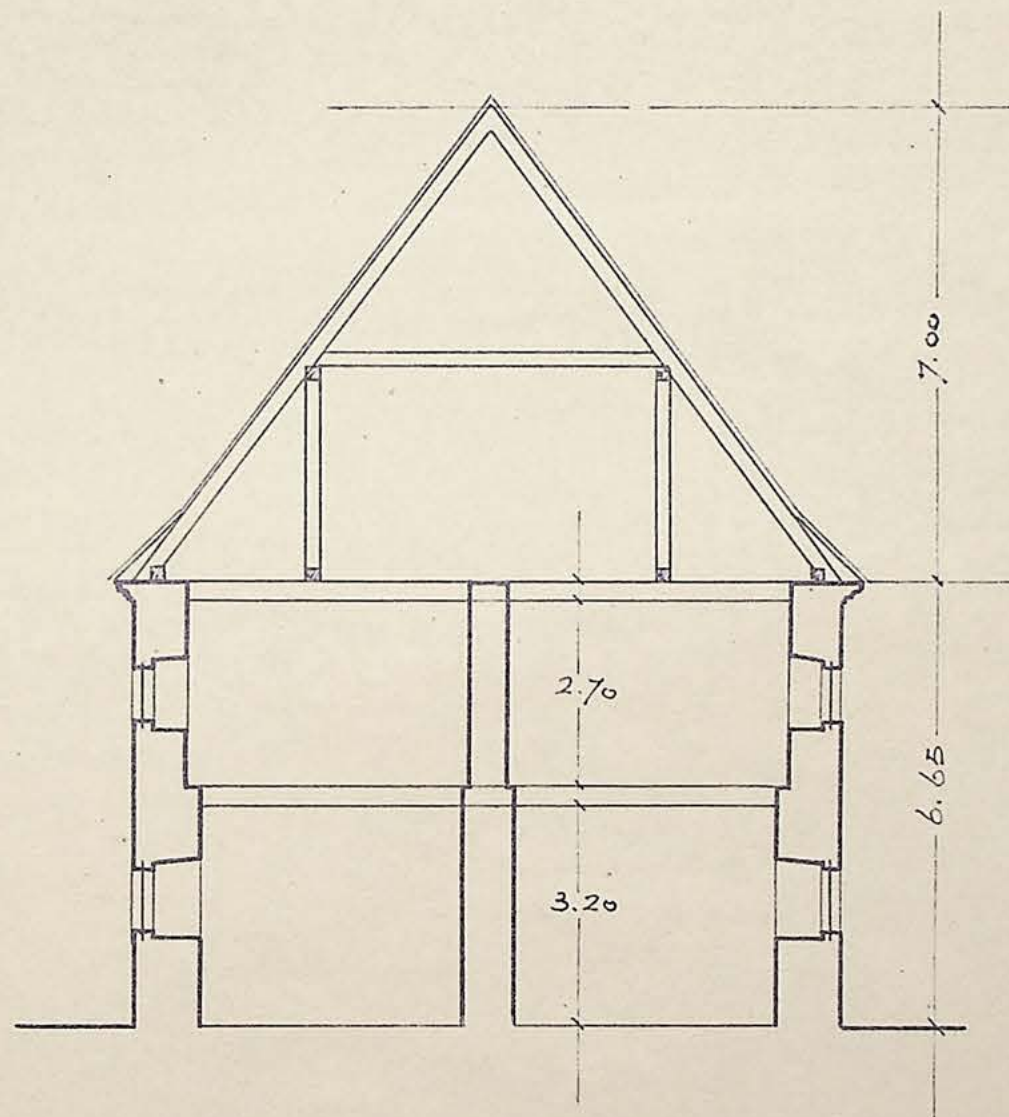
PRZEKROJ

— KAZIMIERZ N. WISŁA —  
POMIARY INWENTARYZACYJNE  
SPICHRZA OKOŁO MOSTKU  
PRZY GDAŃSKIM PRZEDMIEŚCIU  
PODZIAŁKA 1:100

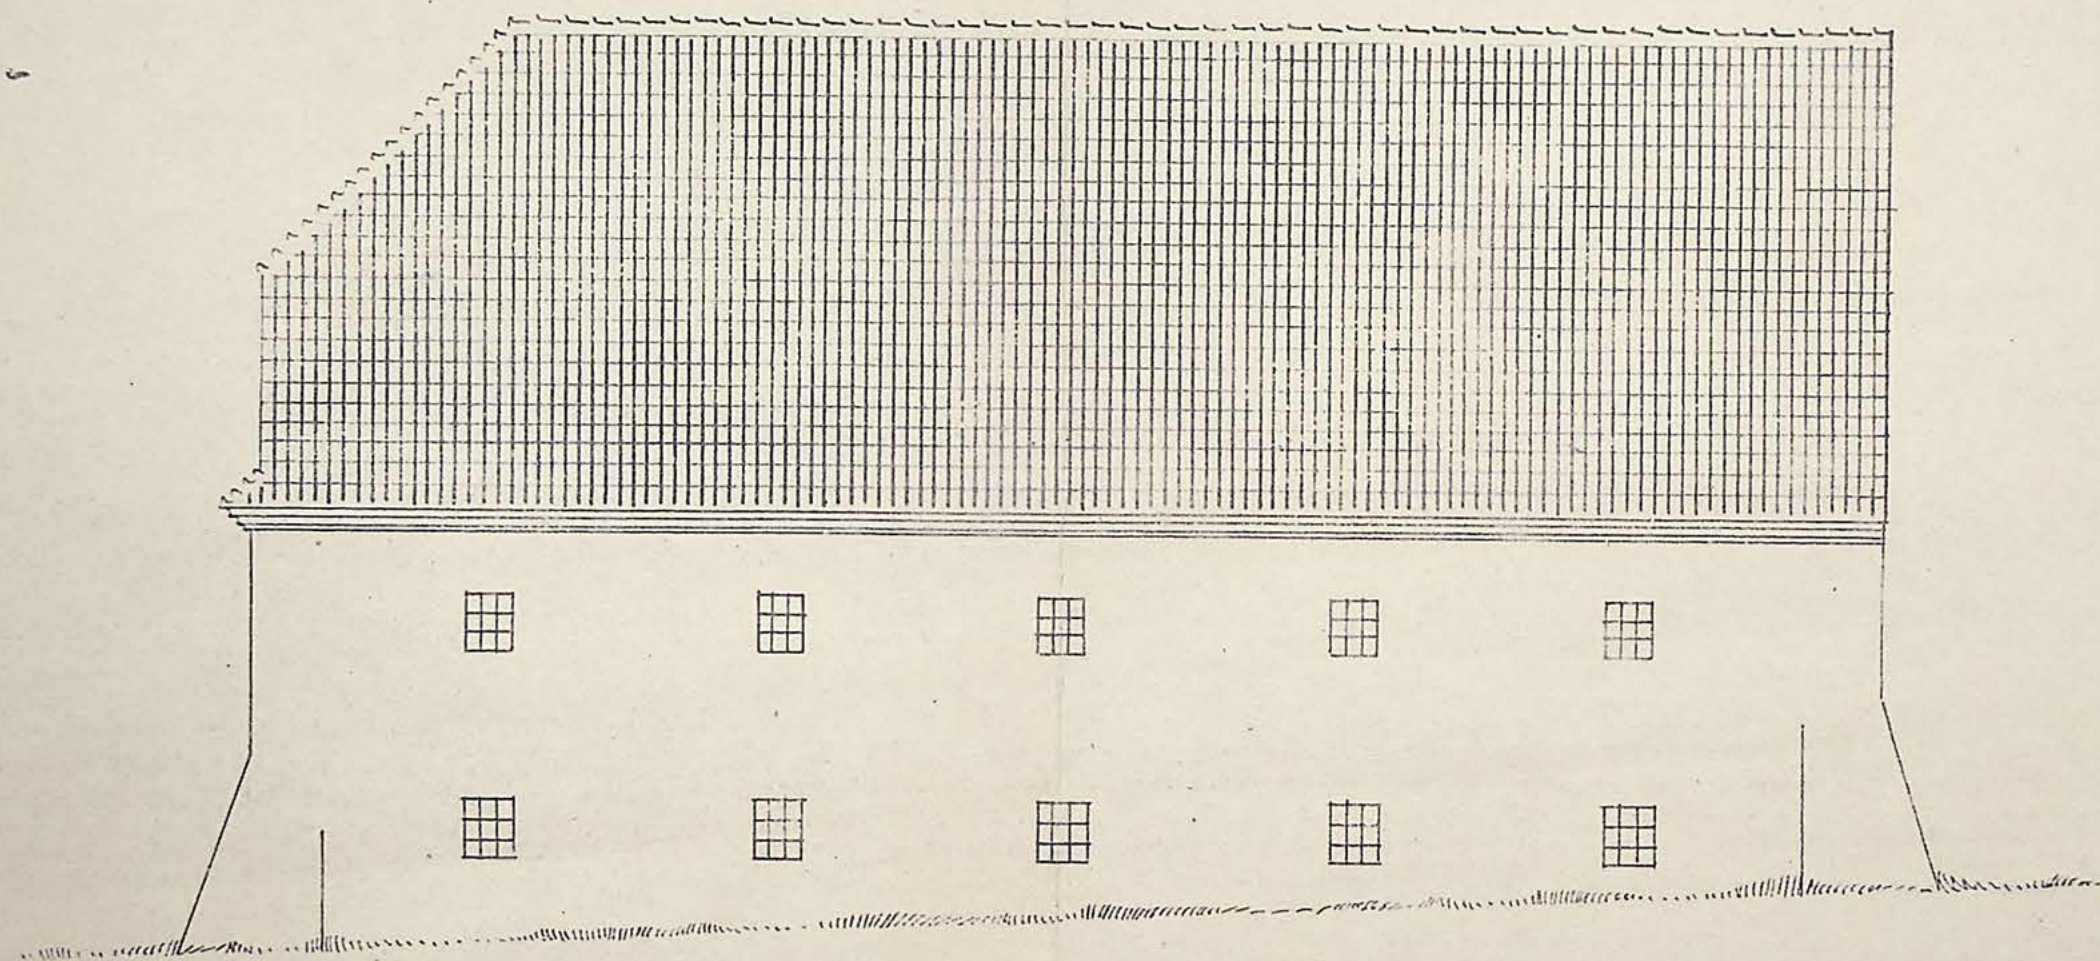
WIDOK BOCZNY

— KAZIMIERZ N. WISŁA —  
POMIARY INWENTARYZACYJNE  
'SPICHRZA OKOŁO MOSTKU  
PRZY GDAŃSKIM PRZEDMIEŚCIU  
PODZIAŁKA 1:100

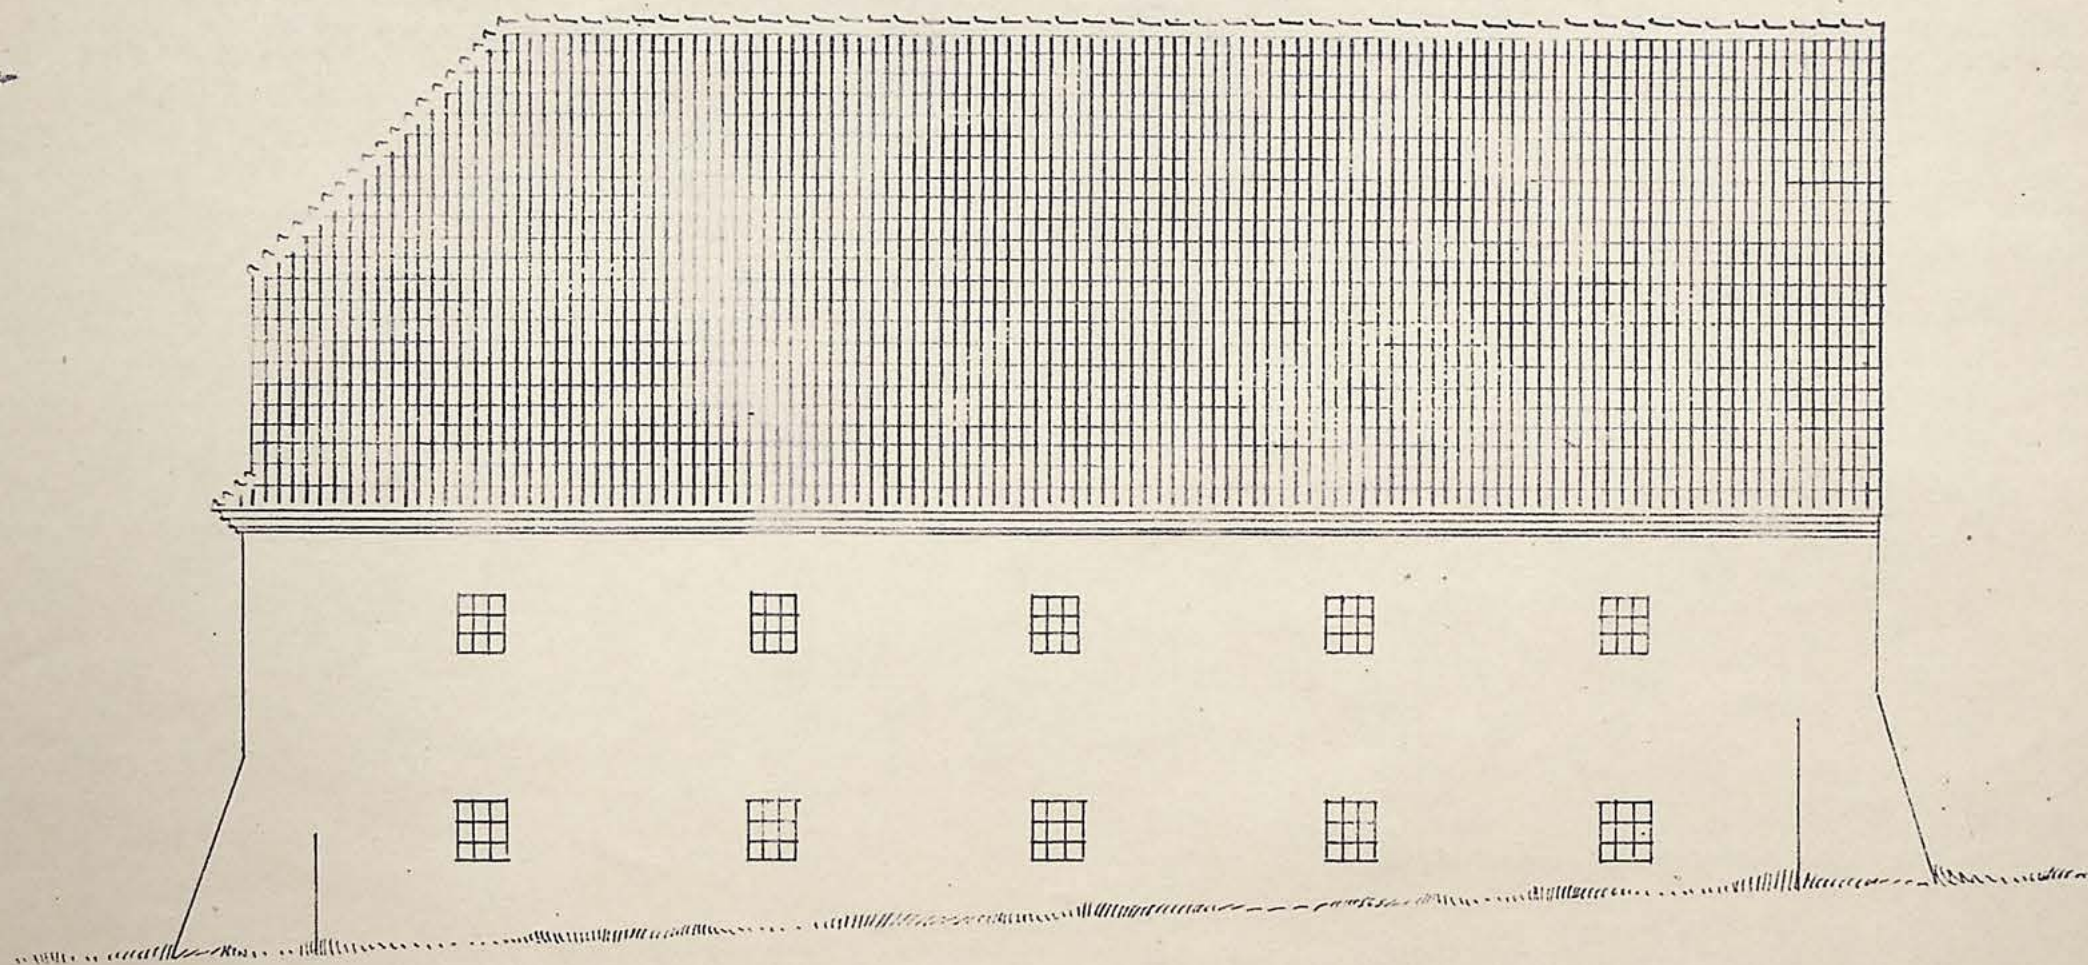
WIDOK BOCZNY

— KAZIMIERZ N. WISŁA —  
 POMIARY INWENTARYZACYJNE  
 'SPICHRZA OKOŁO MOSTKU  
 PRZY GDAŃSKIM PRZEDMIEŚCIU  
 PODZIAŁKA 1:100

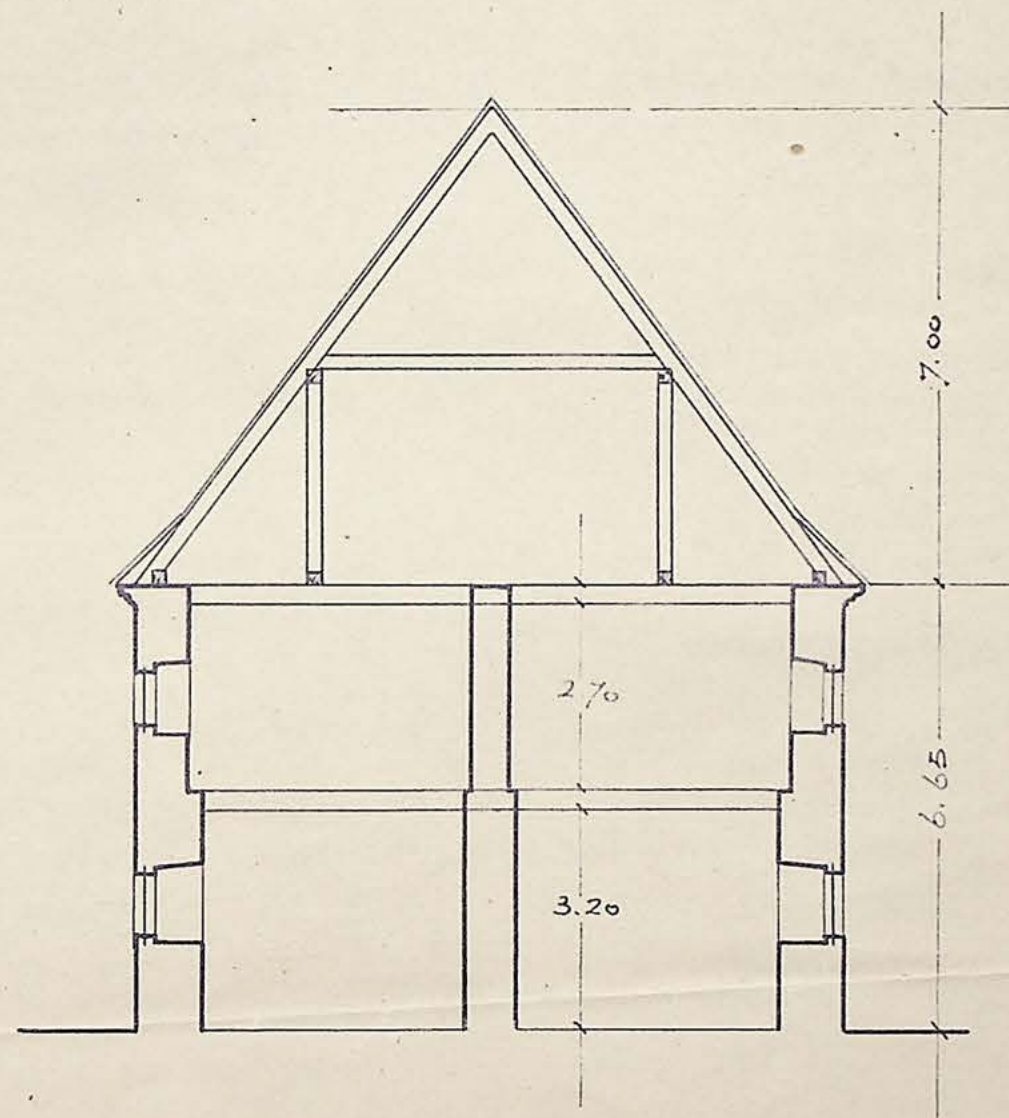
PRZEKROJ

— KAZIMIERZ N. WISŁA —  
POMIARY INWENTARYZACYJNE  
'SPICHRZA OKOŁO MOSTKU  
PRZY GDAŃSKIM PRZEDMIEŚCIU  
PODZIAŁKA 1:100

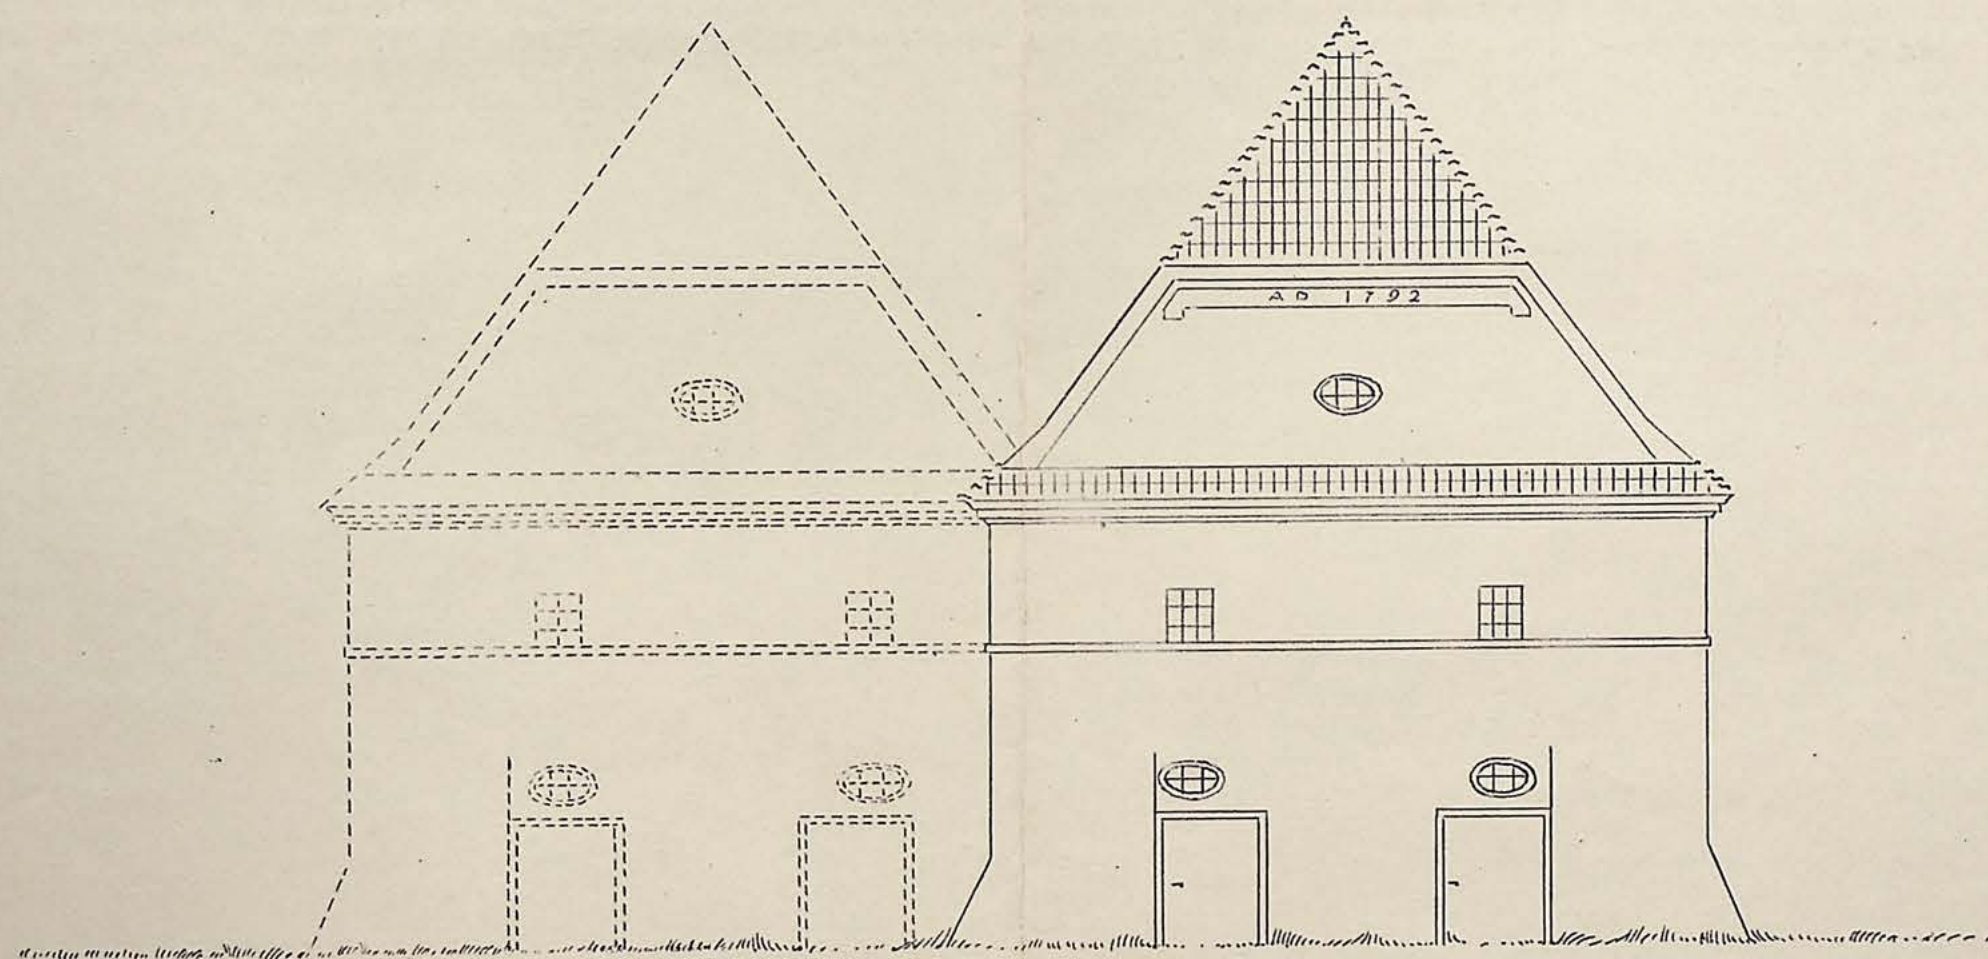
WIDOK FRONTOWY

KAZIMIERZ N. WISŁA  
 POMIARY INWENTARYZACYJNE  
 SPICHRZA OKOŁO MOSTKU  
 PRZY GDANSKIM PRZEDMIEŚCIU  
 PODZIAŁKA L.IOC

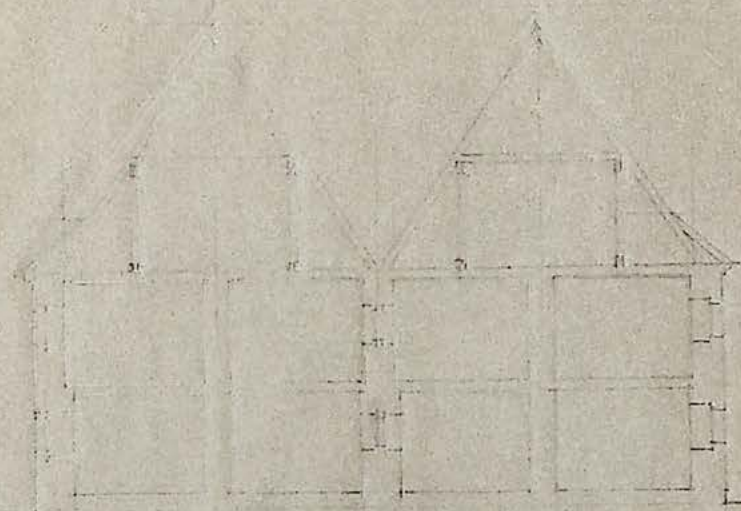
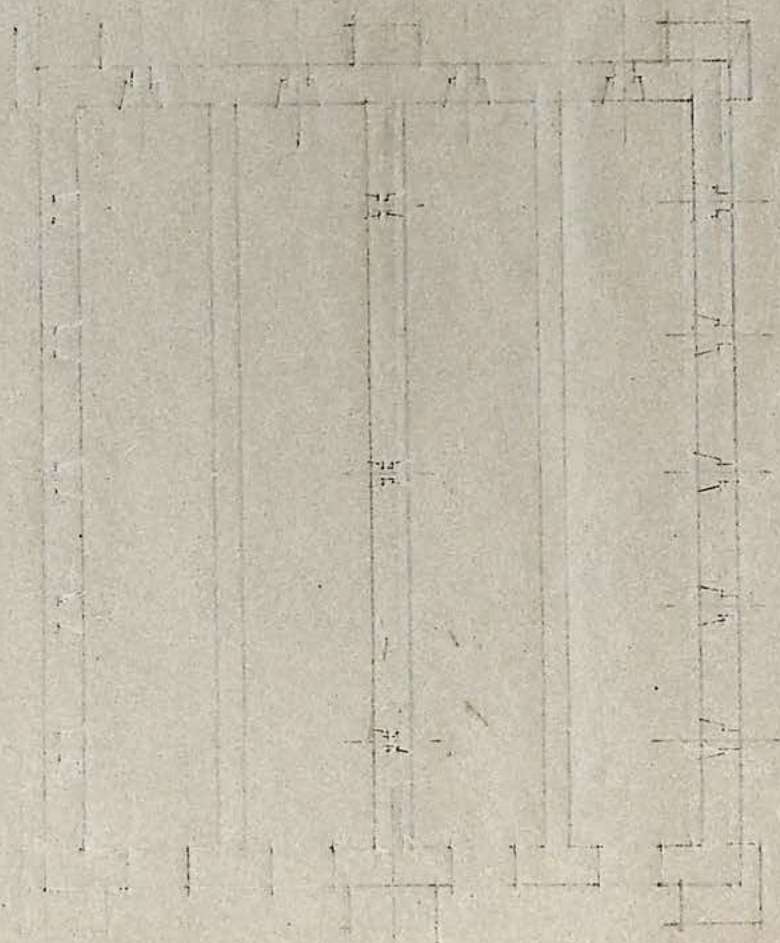
PROJEKT URZĄDZENIA ŚPICHRZA  
OKOŁO MOSTKU  
NA "JACHRONISKO TURYSTYCZNE  
ILOŚĆ MIEJSC SYPIALNYCH PRZY  
PIĘTROWYCH ŁÓŻKACH:  
PARTER 92 OSOB  
PIĘTRO 92 "  
PODDASZE 72 "  
456 OSOB

2. KŁO NADZYM.  
POM. 12.77 m.  
354.40 m<sup>2</sup>

PRZY ŁÓŻKACH PIĘTROWYCH 46 OSÓB

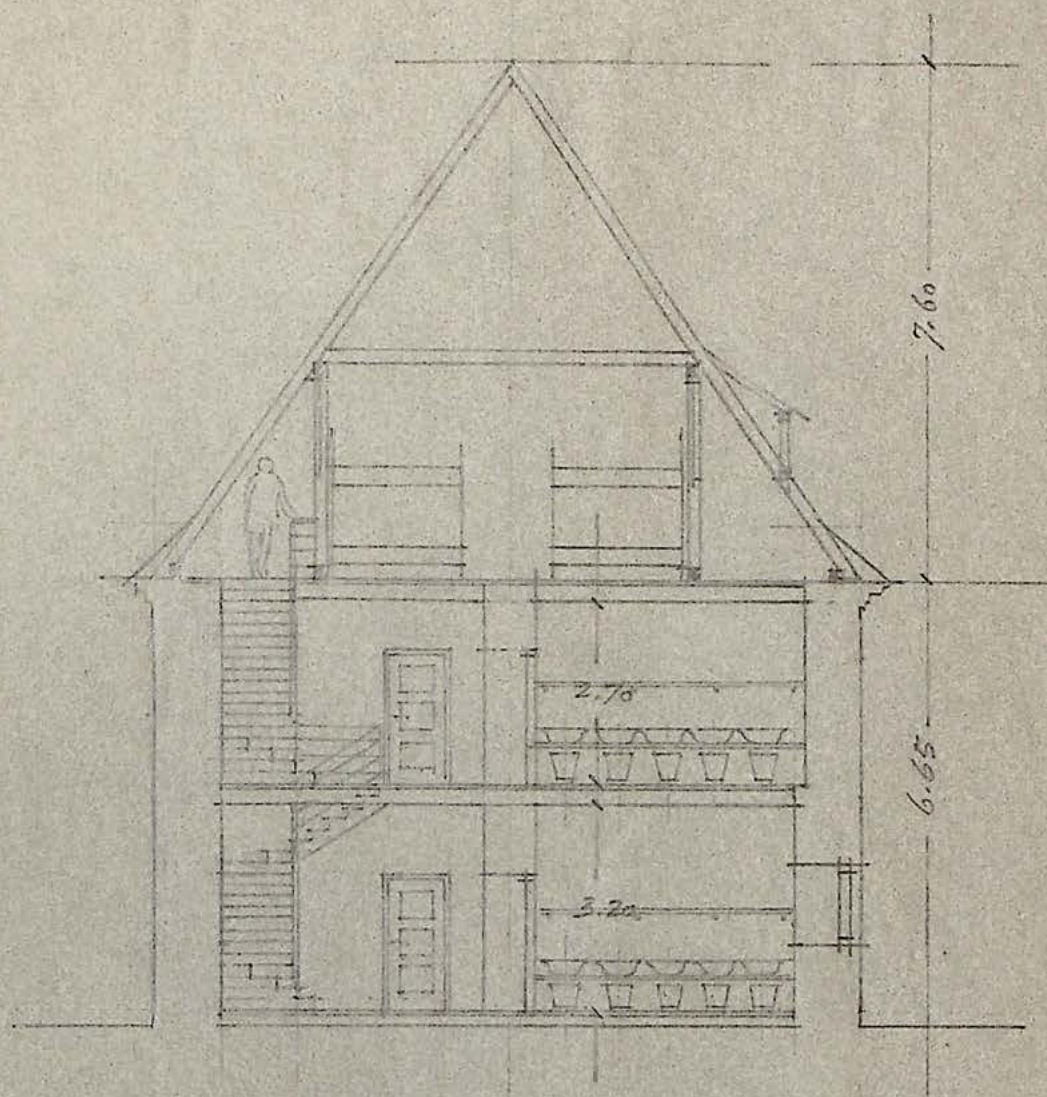
PRZĘKROJ ŚPICHRZA - OKOŁO MOSTKU -  
PRZY GDAŃSKIM PRZEDMIEŚCIU

PODZIAŁKA 1:100
